## **GSV-Richtlijn**

### **Kwaliteitscriteria van huurbekistingen**

**Uitgave januari 2000**

**Güteschutzverband Betonschalungen e.V.**

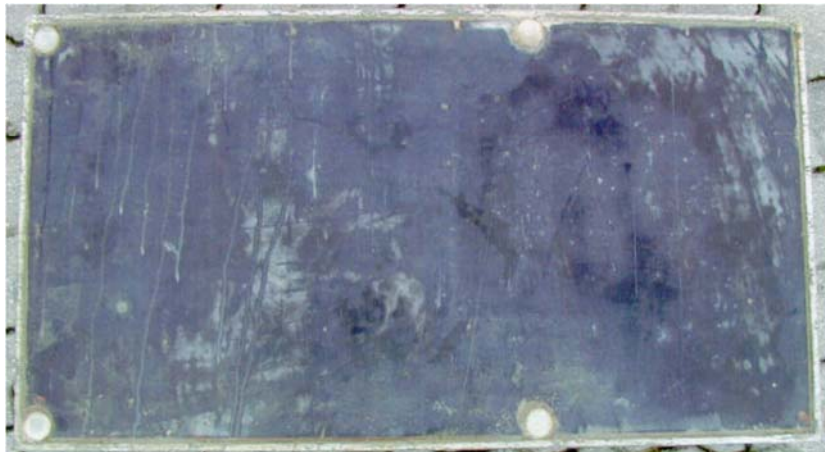
Reinigingsnorm: gebruikt, vrij van betonresten, betonsluiser is toelaatbaar.

Foto 1: voorbeeld van de oppervlakte kwalificatie

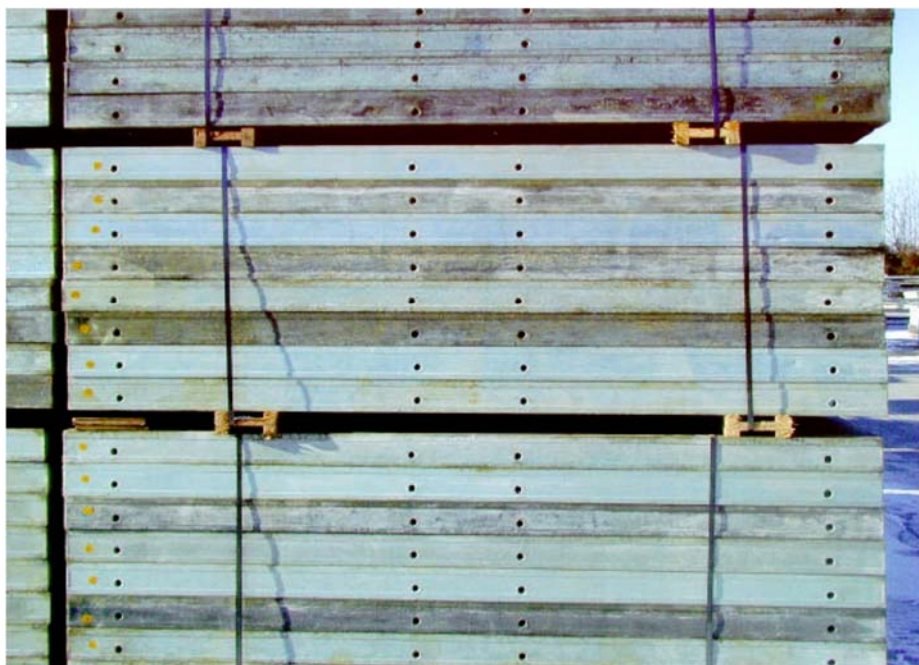
Betonsluier, betonklodders, filmachtige dunne betonresten, betonspatten en krassen zijn toelaatbaar, voor zoverre dat zij de functionaliteit van het bekistingelement niet beïnvloeden.

Foto 2: Voorbeeld van Norm reinigingstoestand van paneelframes

Reinigingsnorm: vrij van betonresten, betonsluier is toelaatbaar.
